# Stazione di separazione e sicurezza AB2

Istruzioni di servizio

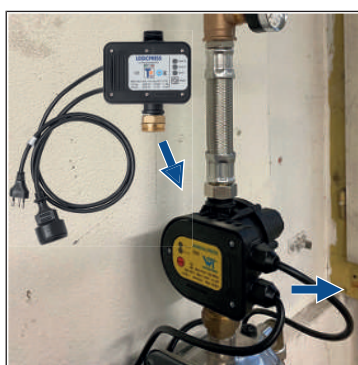
- Sostituire il flussostato (Mondial Press) con la nuova esecuzione (Logicpres 97089.12). Rimuovere anche il limitatore di portata essendo necessario solo nella vecchia pompa (97089.11).

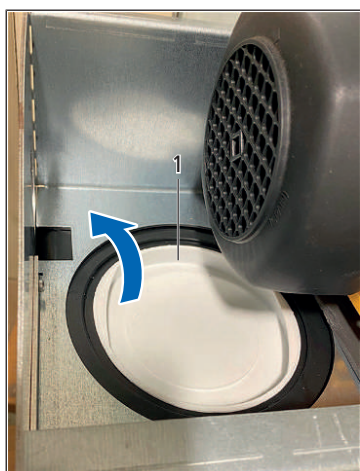
1. Scollegare la spina di alimentazione.
2. Aprire il coperchio del serbatoio **(1)** sotto al ventilatore.

3. Ruotare la curva d'ingresso della valvola a galleggiante di ca. 45° in avanti.

**Accertarsi che, chiudendo il coperchio, il braccio del galleggiante non tocchi la curva.**
